# 裕隆集團－行將企業

## SAVE車輛查定認證書

加盟車商名稱 博可達汽車 認證書序號 A057725070204

| 車輛廠牌: BMW | 出廠年月: 201307 | 車輛型式: 640 |

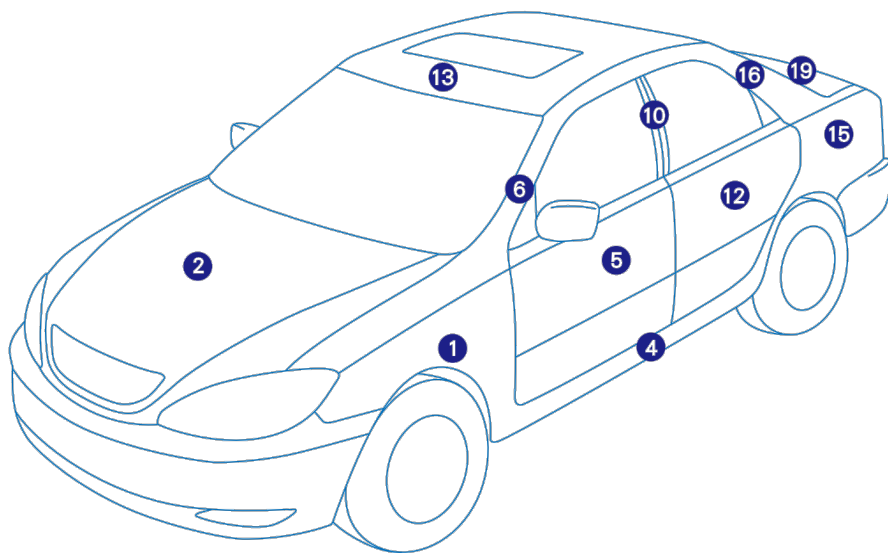
#### 車身外觀鈑修與更換註記

1. 左前葉子板 有鈑修  
4. 左戶定外板  
7. 右前A柱外板  
10. 左B柱外板  
13. 車頂  
16. 左後C柱外板  
19. 後行李箱蓋 (後尾門)

2. 引擎蓋  
5. 左前門  
8. 右前門  
11. 右B柱外板  
14. 右後門  
17. 右後C柱外板

3. 右前葉子板 有鈑修  
6. 左前A柱外板  
9. 右戶定外板  
12. 左後門  
15. 左後葉子板  
18. 右後葉子板 有鈑修

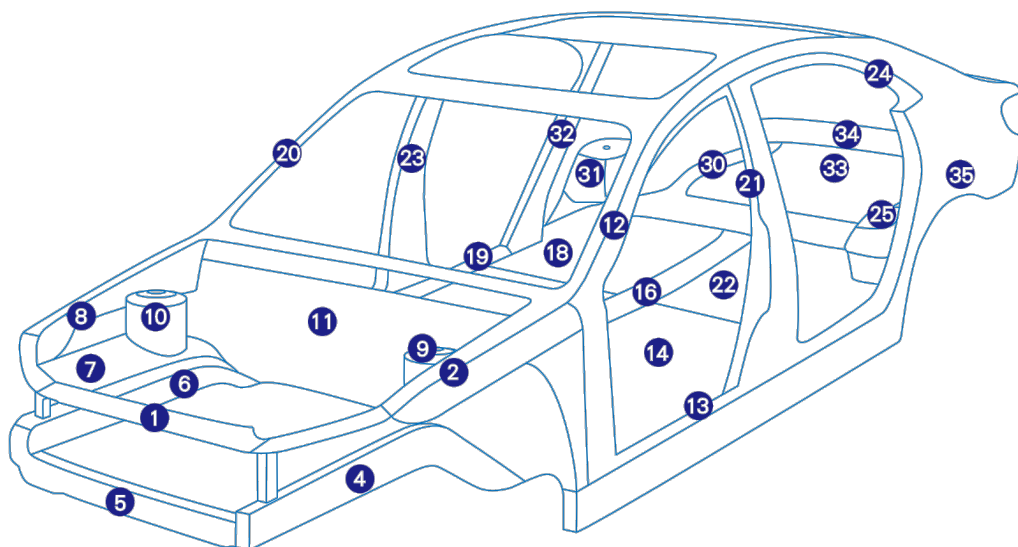
#### 車體結構損傷與修復註記

- 1.本車車骨架結構無任何修復跡。
