# 裕隆集團－行將企業

## SAVE車輛查定認證書

加盟車商名稱 富祥汽車 認證書序號 G064325061803

| 車輛廠牌: LUXGEN | 出廠年月: 201401 | 車輛型式: U6 |

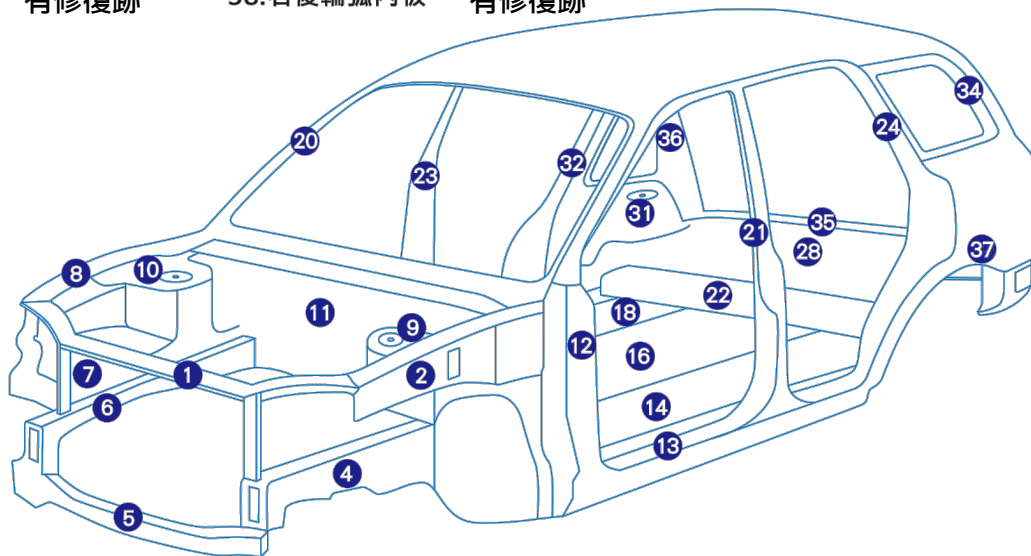
#### 車體結構損傷與修復註記

- 1.左後輪弧內板、右後輪弧內板有修復跡。

| 37. 左後輪弧內板 | 38. 右後輪弧內板 | |

有修復跡
