# 裕隆集團－行將企業

## SAVE車輛查定認證書

加盟車商名稱 岑雨車業 認證書序號 A073225052807

| 車輛廠牌: MITSUBISHI | 出廠年月: 200601 | 車輛型式: SAVRIN |

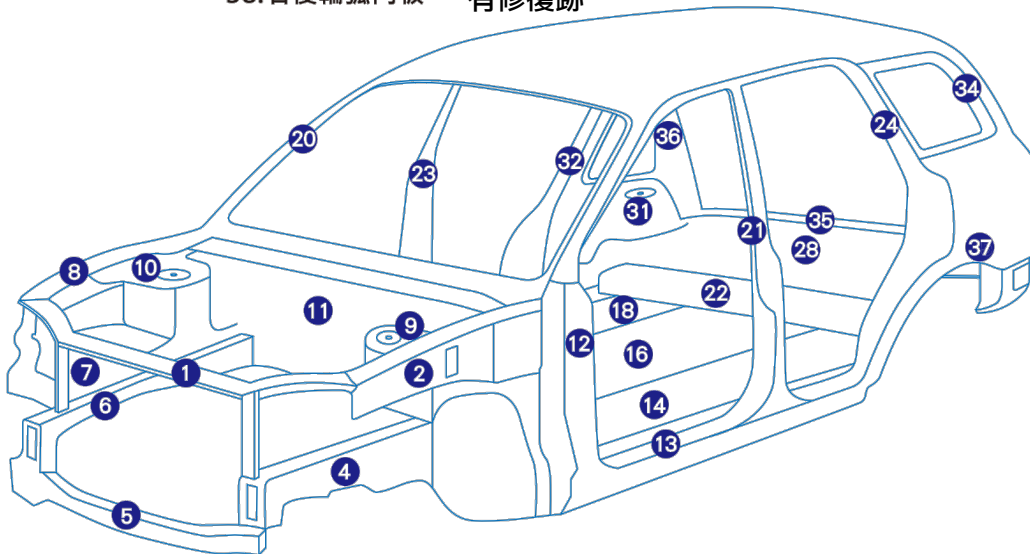
#### 車體結構損傷與修復註記

- 1.後箱尾板、右後輪弧內板有修復跡。

有損傷痕  
有修復跡
