# 裕隆集團－行將企業

## SAVE車輛查定認證書

| 車輛廠牌: SUZUKI | 出廠年月: 200701 | 車輛型式: SWIFT |

## SAVE認證車輛查驗報告

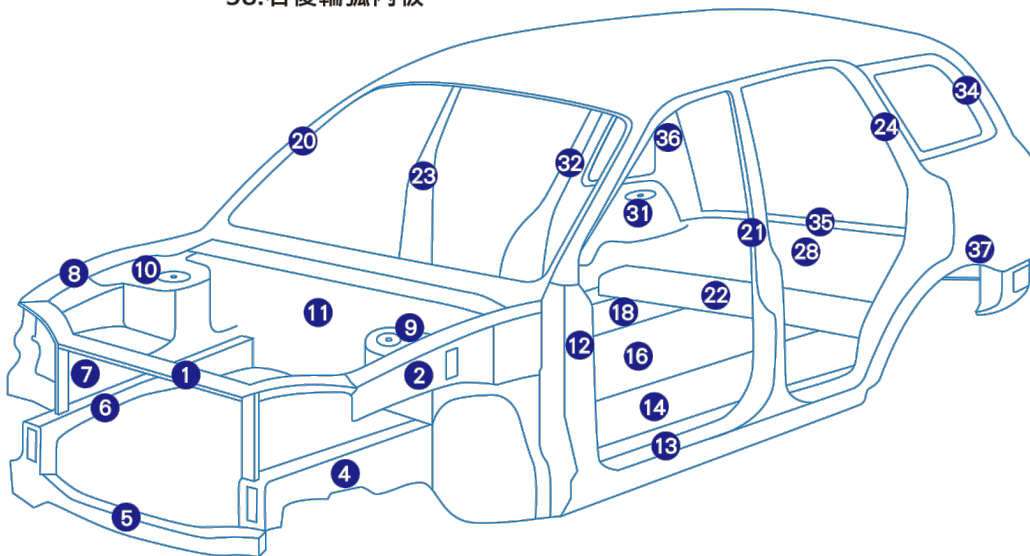
- 1.後箱尾板有修復跡。

有損傷痕
