# 裕隆集團－行將企業

## SAVE車輛查定認證書

加盟車商名稱 第一汽車 認證書序號 A054725061901

| 車輛廠牌: MITSUBISHI | 出廠年月: 201410 | 車輛型式: DELICA |

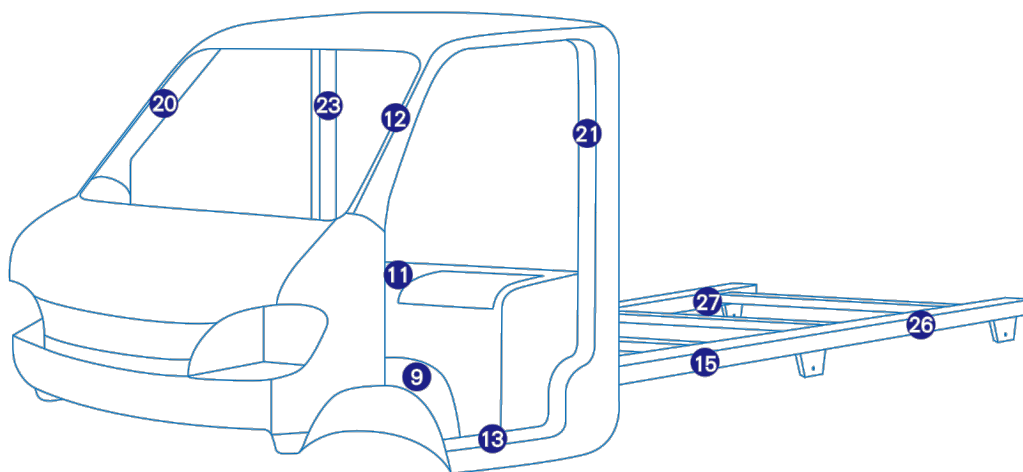
#### 車體結構損傷與修復註記

- 1.本車車骨架結構無任何修復跡。
