# 裕隆集團－行將企業

## SAVE車輛查定認證書

加盟車商名稱 大信汽車 認證書序號 A054725062009

| 車輛廠牌: MAZDA | 出廠年月: 201601 | 車輛型式: MAZDA 3 |

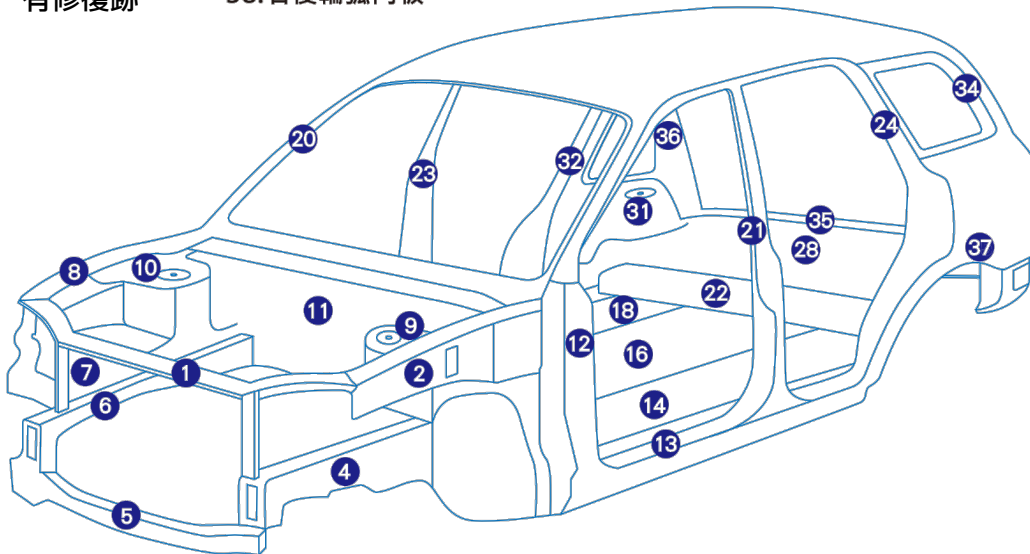
#### 車體結構損傷與修復註記

- 1.右後C柱外板、左後輪弧內板有修復跡。

| 37. 左後輪弧內板 | 38. 右後輪弧內板 | |

有修復跡
