# 裕隆集團 - 行將企業

## SAVE車輛查定認證書

車輛廠牌: BENZ 出廠年月: 201405 車輛型式: ML250  
排檔型式: 手自排 傳動方式: 4WD 車身號碼: WDC1660041A4\*\*\*\*\*  
車門數: 5 排氣量: 2143 CC 引擎號碼:

鑑定日期 2025/07/04

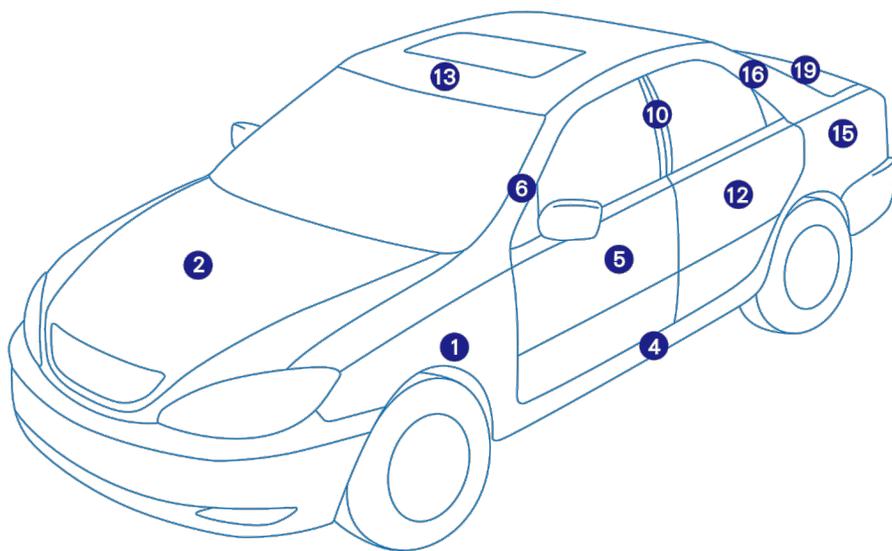
#### 車身外觀鈹修與更換註記

| 1. 左前葉子板 | 2. 引擎蓋 有更換 | 3. 右前葉子板 有鈹修 |
| 13. 車頂 | 14. 右後門 有鈹修 | 15. 左後葉子板 |
