## SAVE車輛查定認證書

加盟車商名稱 永昌汽車 認證書序號 A073625072302

| 車輛廠牌: TOYOTA | 出廠年月: 201810 | 車輛型式: SIENTA |

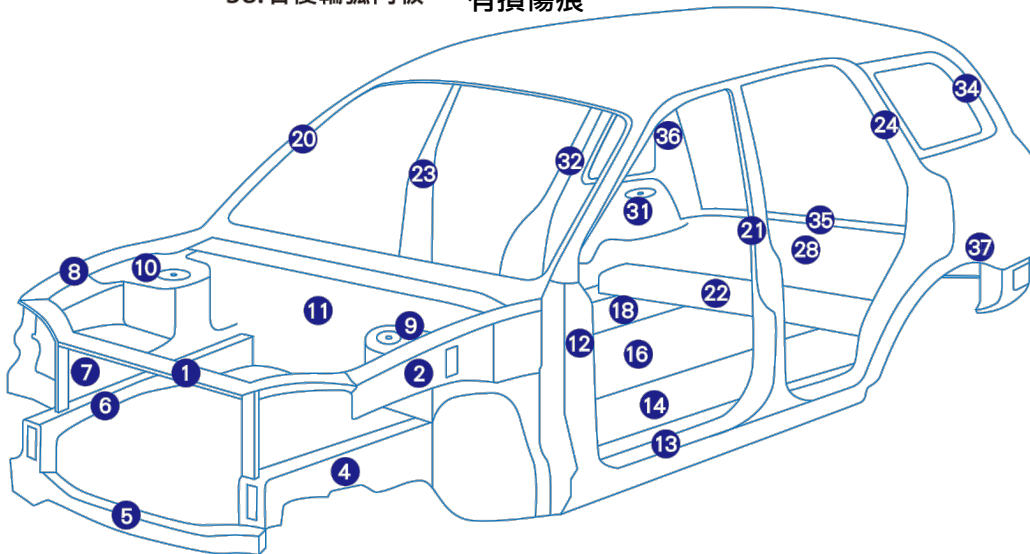
#### 車體結構損傷與修復註記

| 1. 水箱上支架 | 有修復跡 | 2. 左前劍尾 | | 3. 左前避震器座前端 | |
| 7. 右前避震器座前端 | 有修復跡 | 8. 右前劍尾 | | 9. 左前避震器座 | |
| 13. 左側戶定內板 | | 14. 左側車底板 | 有損傷痕 | 15. 左側側樑 | |
| 37. 左後輪弧內板 | | 38. 右後輪弧內板 | 有損傷痕 | | |
