# 裕隆集團－行將企業

## SAVE車輛查定認證書

加盟車商名稱 國洋國際精選車業 認證書序號 A054725080609

| 車輛廠牌: LUXGEN | 出廠年月: 201801 | 車輛型式: M7 |

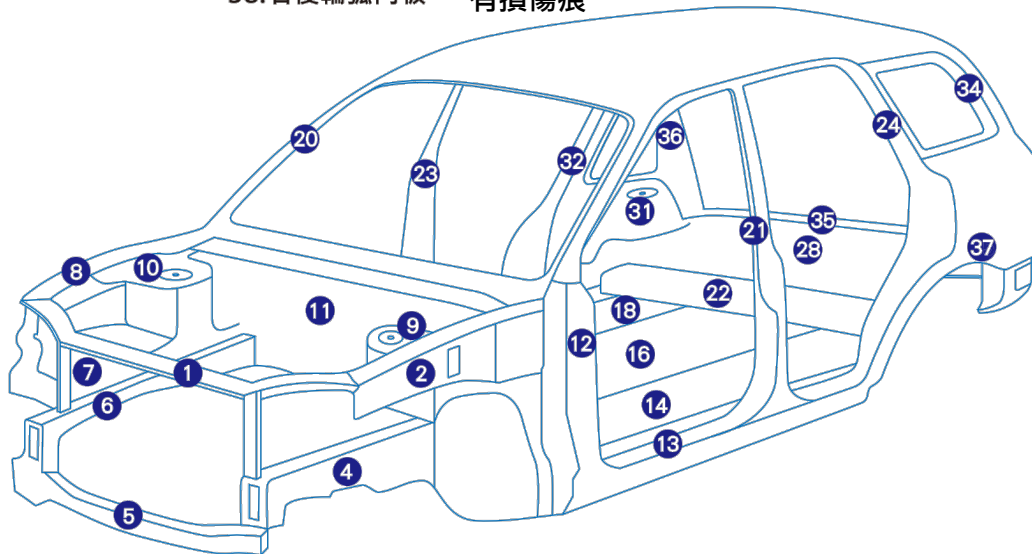
#### 車體結構損傷與修復註記

- 1.右後輪弧內板有修復跡。

有損傷痕
