# 裕隆集團－行將企業

## SAVE車輛查定認證書

加盟車商名稱 萬通汽車 認證書序號 A075525080702

| 車輛廠牌: TOYOTA | 出廠年月: 202203 | 車輛型式: SIENTA |

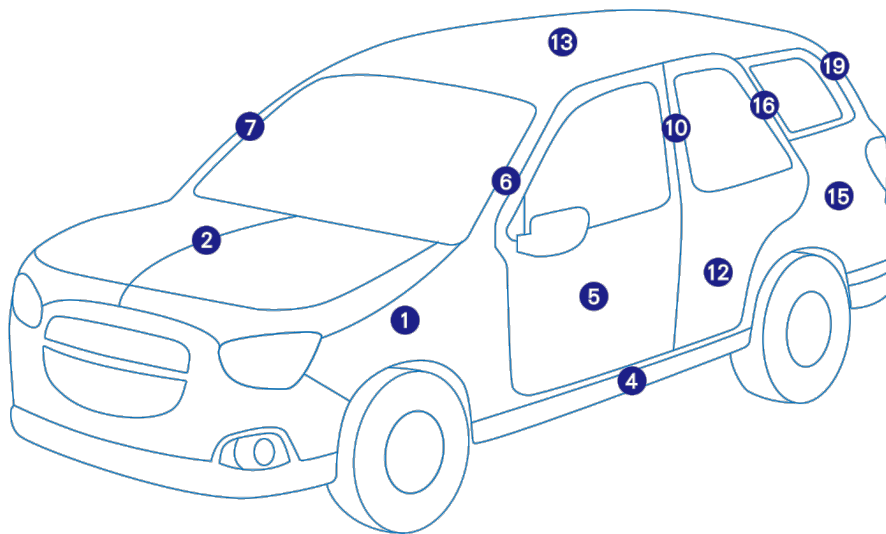
#### 車身外觀鈑修與更換註記

- 有更換
