## SAVE車輛查定認證書

加盟車商名稱 海川汽車 認證書序號 A070425080809

車輛廠牌: MAZDA 出廠年月: 201405 車輛型式: MAZDA 5

## SAVE認證車輛查驗報告

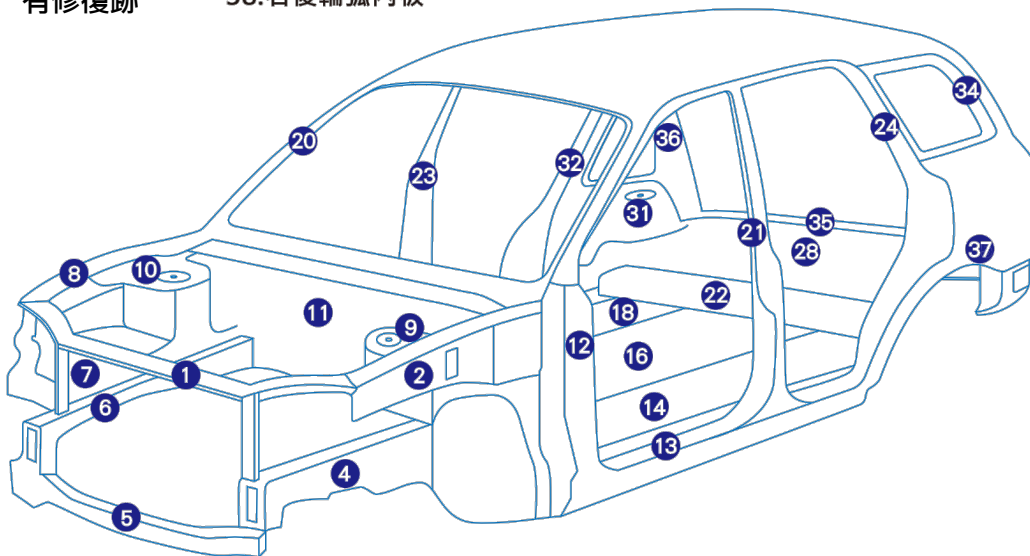
#### 車體結構損傷與修復註記

- 1.左後輪弧內板有修復跡。

| 37. 左後輪弧內板 | 38. 右後輪弧內板 | |

有修復跡
