# 裕隆集團－行將企業

## SAVE車輛查定認證書

加盟車商名稱 誠品金林汽車 認證書序號 A901325081516

| 車輛廠牌: TOYOTA | 出廠年月: 201406 | 車輛型式: VIOS |

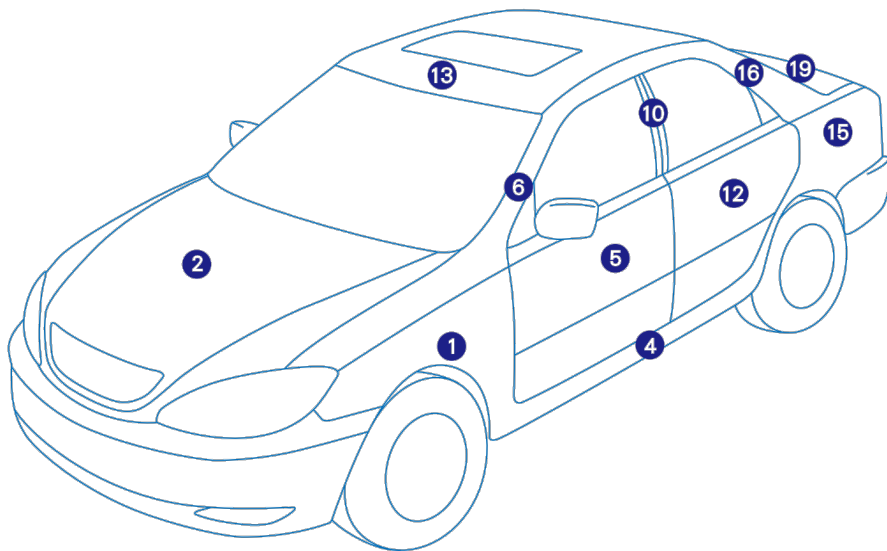
#### 車身外觀鈑修與更換註記

1. 左前葉子板 有更換  
4. 左戶定外板  
7. 右前A柱外板  
10. 左B柱外板  
13. 車頂  
16. 左後C柱外板  
19. 後行李箱蓋 (後尾門)

2. 引擎蓋 有更換  
5. 左前門  
8. 右前門  
11. 右B柱外板  
14. 右後門  
17. 右後C柱外板
