# 裕隆集團－行將企業

## SAVE車輛查定認證書

加盟車商名稱 西瓜汽車 認證書序號 A057725081402

| 車輛廠牌: TOYOTA | 出廠年月: 201703 | 車輛型式: SIENTA |

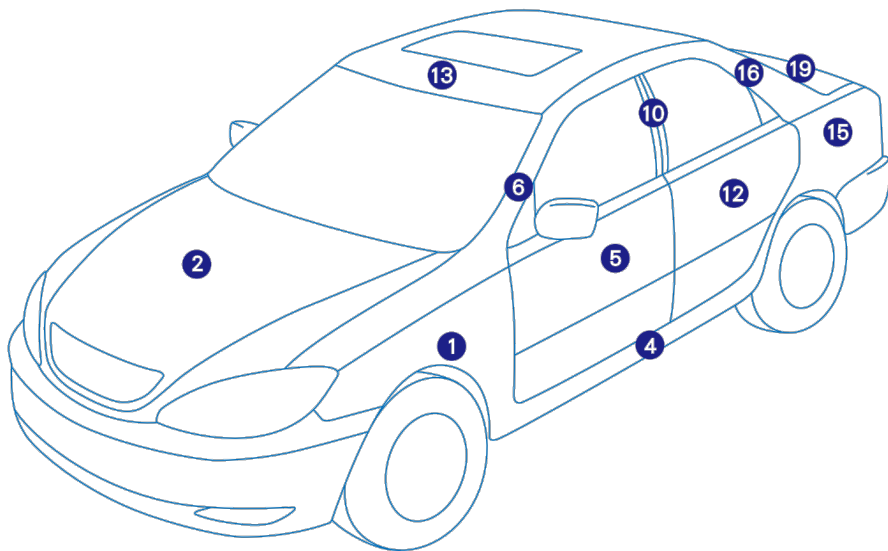
#### 車身外觀鈑修與更換註記

| 1. 左前葉子板 有鈑修 | 2. 引擎蓋 | 3. 右前葉子板 |
| 4. 左戶定外板 | 5. 左前門 有鈑修 | 6. 左前A柱外板 |
| 7. 右前A柱外板 | 8. 右前門 | 9. 右戶定外板 有鈑修 |
| 13. 車頂 | 14. 右後門 有更換 | 15. 左後葉子板 |
