## SAVE車輛查定認證書

加盟車商名稱 誠品金林汽車 認證書序號 A070425082001

車輛廠牌: MAZDA	出廠年月: 201003	車輛型式: MAZDA 5
排檔型式: 手自排	傳動方式: 2WD	車身號碼: A230*****
車門數: 5	排氣量: 1999 CC	引擎號碼: A282*****

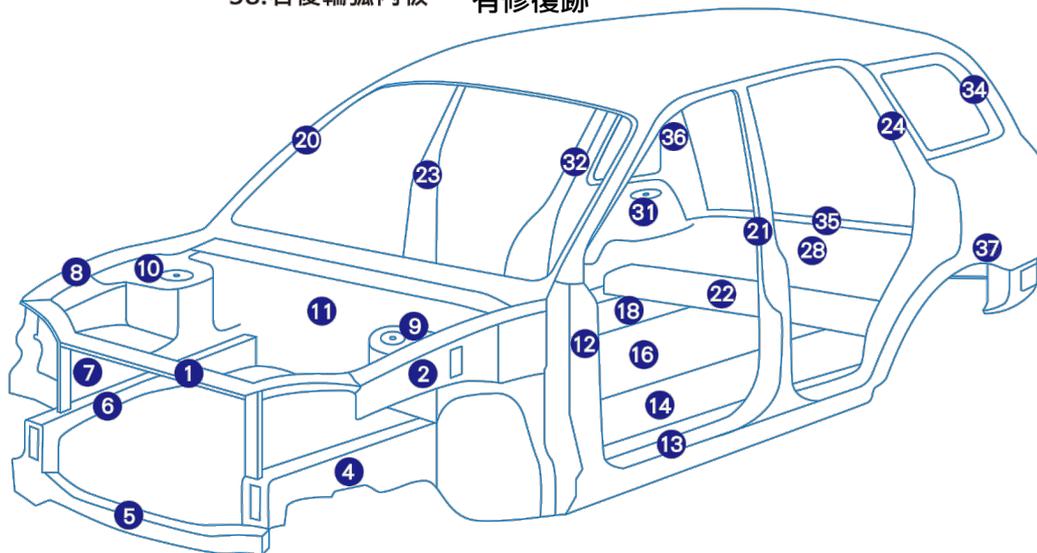
#### 車體結構損傷與修復註記

| 4. 左前車大樑 | 5. 水箱下支架 <b>有損傷痕</b> | 6. 右前車大樑 |
| 34. 左D柱內板 | 35. 後尾板 <b>有修復跡</b> | 36. 右D柱內板 |
| 37. 左後輪弧內板 | 38. 右後輪弧內板 <b>有修復跡</b> | |
