# 裕隆集團－行將企業

## SAVE車輛查定認證書

加盟車商名稱 國洋國際精選車業 認證書序號 A054725082206

| 車輛廠牌: LUXGEN | 出廠年月: 201601 | 車輛型式: U6 |

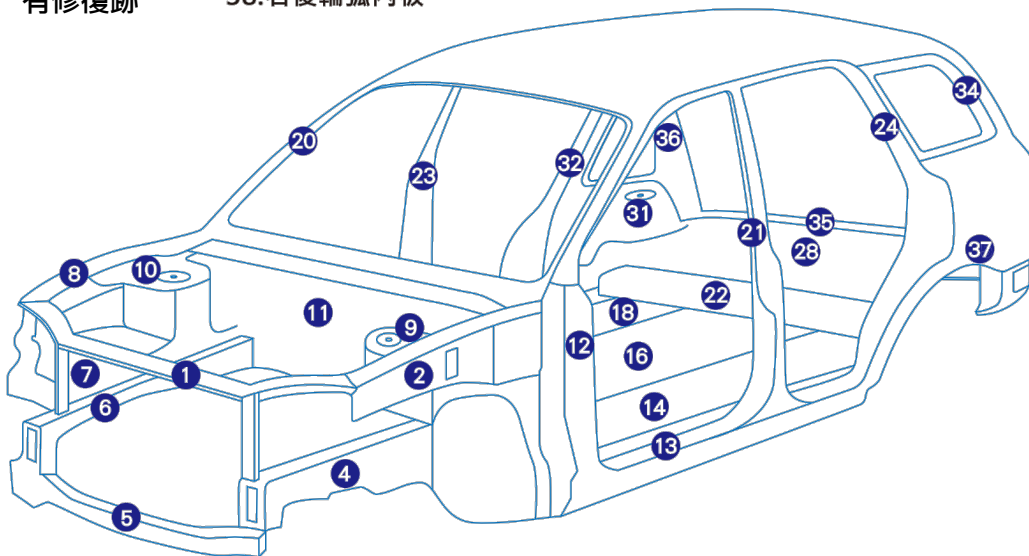
#### 車體結構損傷與修復註記

- 1.左後輪弧內板有修復跡。

| 37. 左後輪弧內板 | 38. 右後輪弧內板 | |

有修復跡
