## SAVE車輛查定認證書

加盟車商名稱 宏悅汽車 認證書序號 A901325082704

| 車輛廠牌: LUXGEN | 出廠年月: 201806 | 車輛型式: U6 |

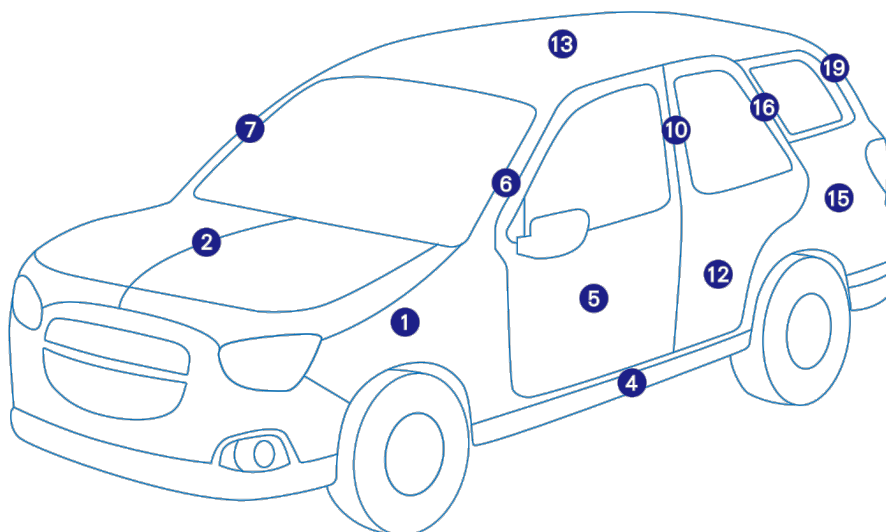
#### 車身外觀鈑修與更換註記

| 1. 左前葉子板 | 2. 引擎蓋 | 3. 右前葉子板 有更換 |

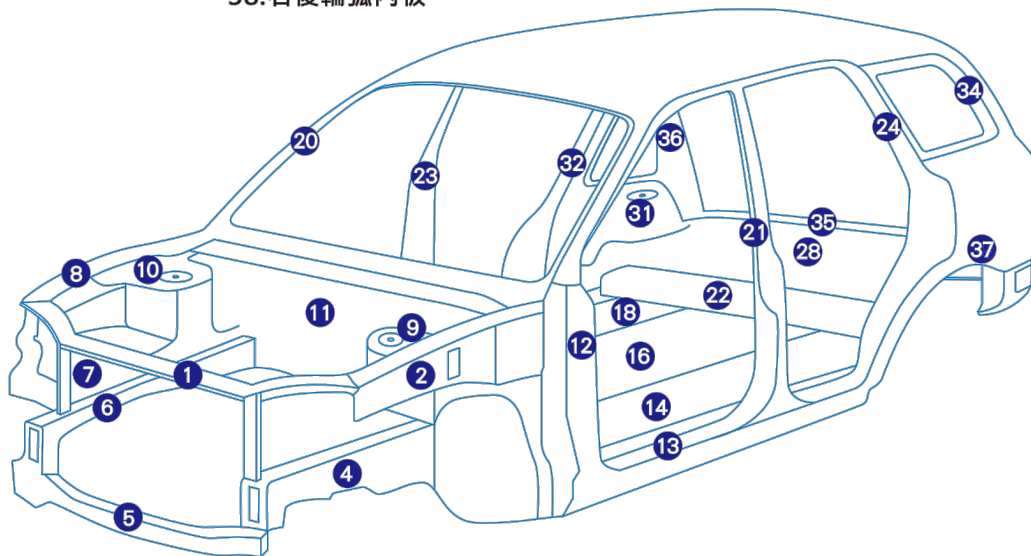
#### 車體結構損傷與修復註記

- 1.本車車骨架結構無任何修復跡。
