# 裕隆集團－行將企業

## SAVE車輛查定認證書

加盟車商名稱 誠品金林汽車 認證書序號 A070425100308

| 車輛廠牌: TOYOTA | 出廠年月: 201007 | 車輛型式: ALTIS |

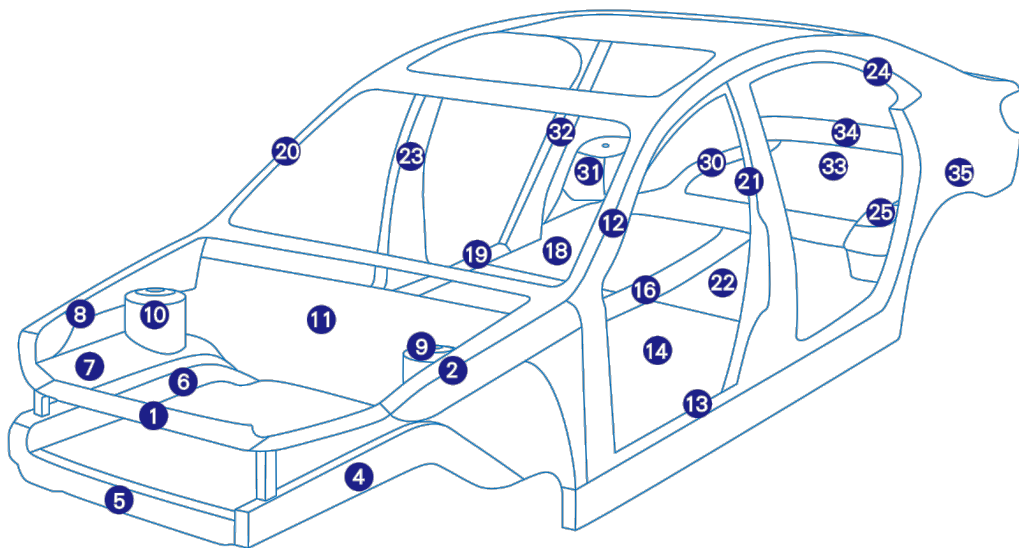
#### 車體結構損傷與修復註記

| 1. 水箱上支架 | 有修復跡 | 2. 左前劍尾 | | 3. 左前避震器座前端 | |
| 4. 左前車大樑 | 有損傷痕 | 5. 水箱下支架 | | 6. 右前車大樑 | 有損傷痕 |
| 7. 右前避震器座前端 | 有修復跡 | 8. 右前劍尾 | | 9. 左前避震器座 | |
| 34. 後尾板 | | 35. 左後輪弧內板 | 有修復跡 | 36. 右後輪弧內板 | 有損傷痕 |
