## SAVE車輛查定認證書

| 車輛廠牌: FORD | 出廠年月: 201807 | 車輛型式: FOCUS |

## SAVE認證車輛查驗報告

加盟車商名稱 誠品金林汽車 認證書序號 A070425110511

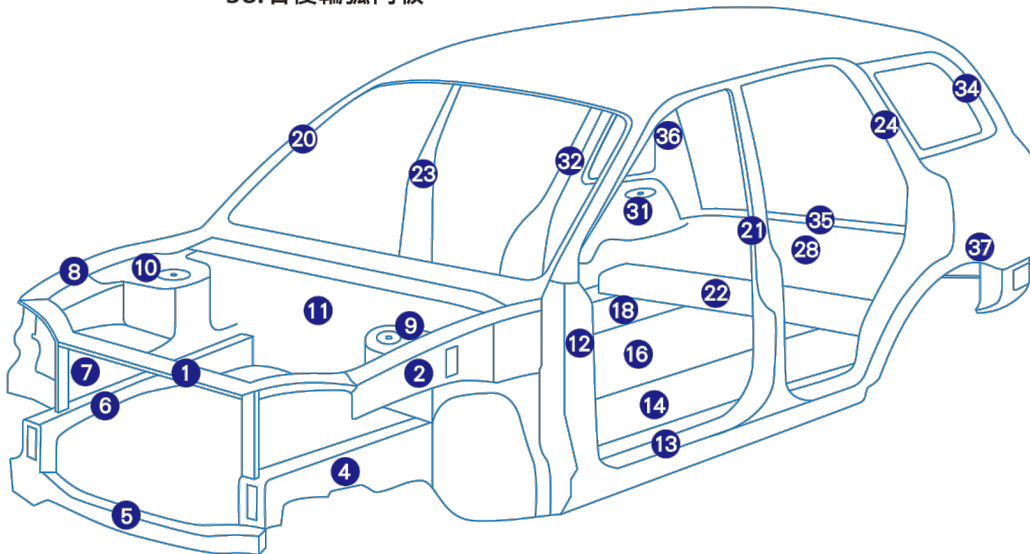
#### 車體結構損傷與修復註記

- 1.水箱上支架、後箱尾板有修復跡。

| 1. 水箱上支架 | 有修復跡 | 2. 左前劍尾 | | 3. 左前避震器座前端 | |
| 4. 左前車大樑 | 有損傷痕 | 5. 水箱下支架 | 有修復跡 | 6. 右前車大樑 | 有損傷痕 |
| 34. 左D柱內板 | | 35. 後尾板 | 有修復跡 | 36. 右D柱內板 | |
