# 裕隆集團－行將企業

## SAVE車輛查定認證書

加盟車商名稱 樂卡汽車大溪旗艦店 認證書序號 A072725110502

| 車輛廠牌: SUZUKI | 出廠年月: 200810 | 車輛型式: SWIFT |

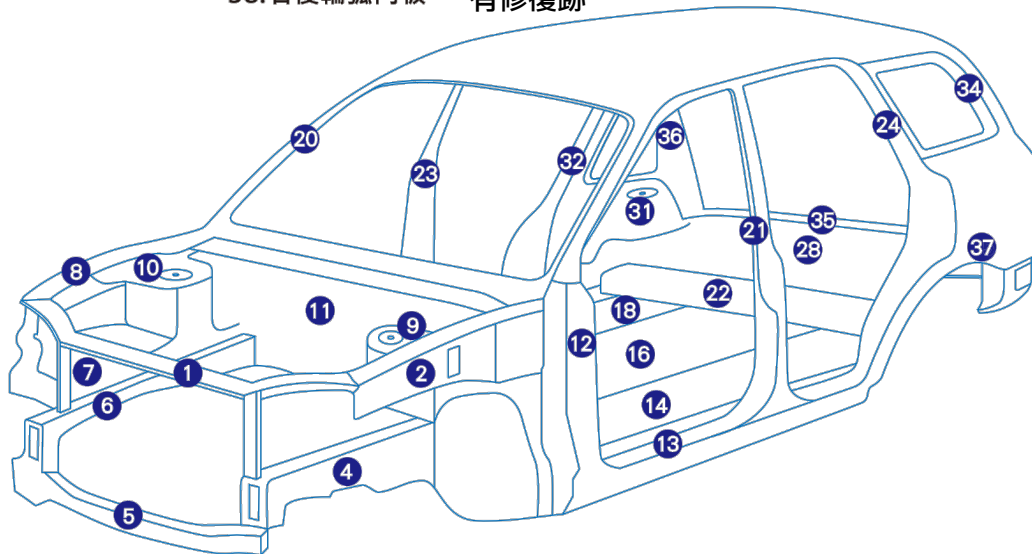
#### 車體結構損傷與修復註記

- 1.右後輪弧內板有修復跡。

| 37. 左後輪弧內板 | 38. 右後輪弧內板 | |

有修復跡
