## SAVE車輛查定認證書

加盟車商名稱 永鑫國際車業 認證書序號 A073225120905

| 車輛廠牌: MAZDA | 出廠年月: 201612 | 車輛型式: MAZDA 3 |

## SAVE認證車輛查驗報告

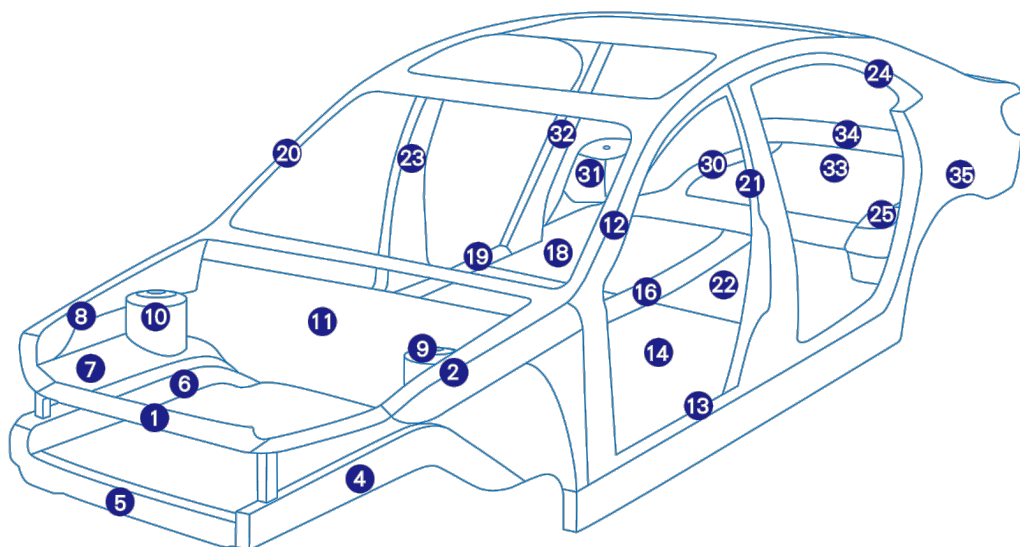
#### 車體結構損傷與修復註記

- 1.後箱尾板有修復跡。

有損傷痕
