# 裕隆集團－行將企業

## SAVE車輛查定認證書

車輛廠牌: VOLKSWAGEN 出廠年月: 201505 車輛型式: POLO  
排檔型式: 手自排 傳動方式: 2WD 車身號碼: WVVZZZ60ZFT0\*\*\*\*\*  
車門數: 5 排氣量: 1598 CC 引擎號碼:

## SAVE認證車輛查驗報告

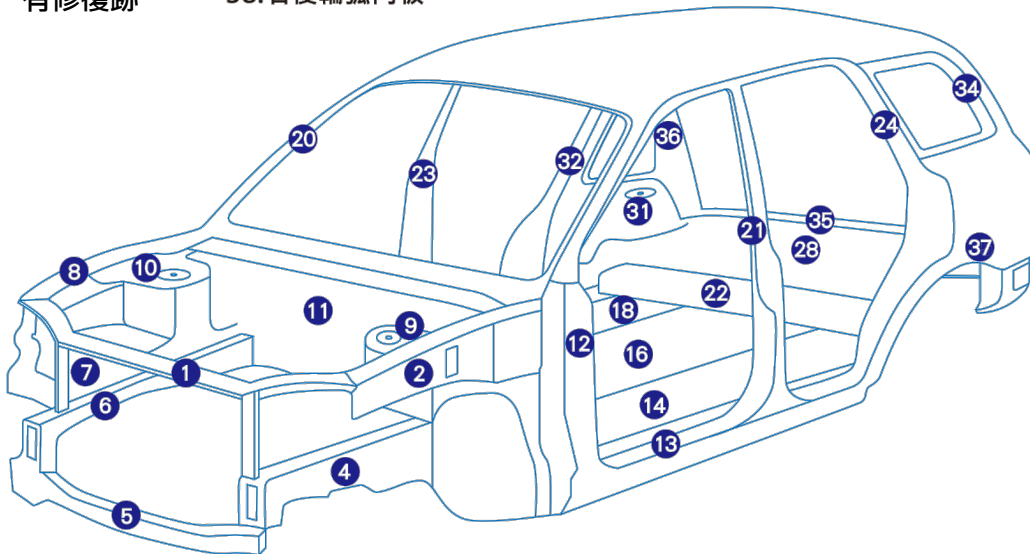
#### 車體結構損傷與修復註記

- 1.左B柱外板、水箱上支架、水箱下支架、右前內龜前鈑、右前劍尾、左後輪弧內板有修復跡。

| 1. 水箱上支架 | 有修復跡 | 2. 左前劍尾 | | 3. 左前避震器座前端 | |
| 4. 左前車大樑 | 有損傷痕 | 5. 水箱下支架 | 有修復跡 | 6. 右前車大樑 | 有損傷痕 |
| 7. 右前避震器座前端 | 有修復跡 | 8. 右前劍尾 | 有修復跡 | 9. 左前避震器座 | |
| 37. 左後輪弧內板 | 有修復跡 | 38. 右後輪弧內板 | | | |
