裕隆集團 行將企業
SAVE車輛查定表

查定表編號 AC054725021901 **查定日期** 2025/02/19

車牌號碼:	出廠年月: 201808	排 氣 量 : 1998 CC
車輛廠牌: BMW	車輛型式: 120I	引擎號碼:
車身號碼: WBA1S1108K5H*****

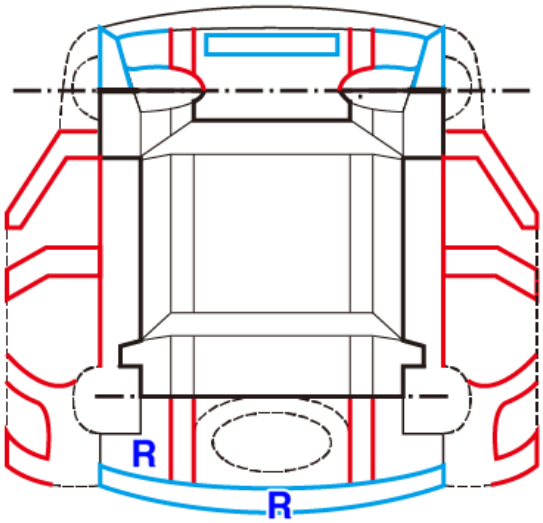
車體結構狀況註記

檢查項目	檢查結果	車身結構檢查結果描述
車身號碼	■ 本車無車身號碼異常之情事	左後龜底板外端(含後箱左底板外側)、後尾板有修復跡。
引擎號碼	■ 本車無引擎號碼異常之情事	
泡水痕跡	■ 本車無遭受泡水之情事
