# 裕隆集團 行將企業 SAVE車輛查定表

查定表編號 AC057725030508 查定日期 2025/03/05

車牌號碼: 出廠年月: 201311 排氣量: 1796 CC  
車輛廠牌: BENZ 車輛型式: C200 引擎號碼: 271860307\*\*\*\*\*  
車身號碼: WDD2040481A9\*\*\*\*\*

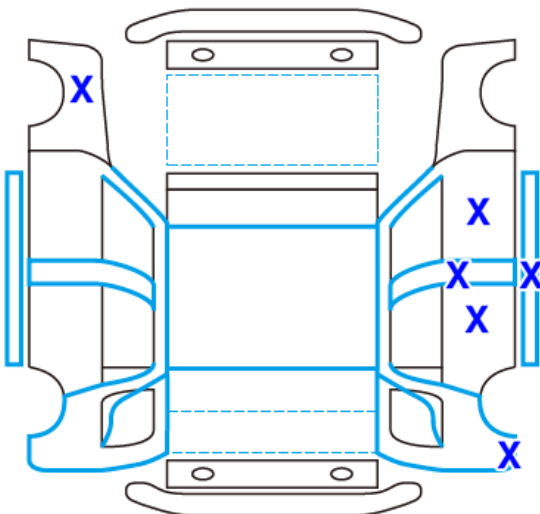
## 車身外觀狀況註記

| 檢查項目 | 檢查結果 | 車身結構檢查結果描述 |
|---|---|---|
| 車身號碼 | ■ 本車無車身號碼異常之情事 | 左前葉子板、右前門、右戶定外板、右B柱外板、右後門、右後葉子板有更換歷。 |
