# 裕隆集團 行將企業 SAVE車輛查定表

查定表編號 AC067125080806 查定日期 2025/08/08

車牌號碼: 出廠年月: 201301 排氣量: 1794 CC  
車輛廠牌: BENZ 車輛型式: C250 引擎號碼:  
車身號碼: WDDGF4HB5DR2\*\*\*\*\*

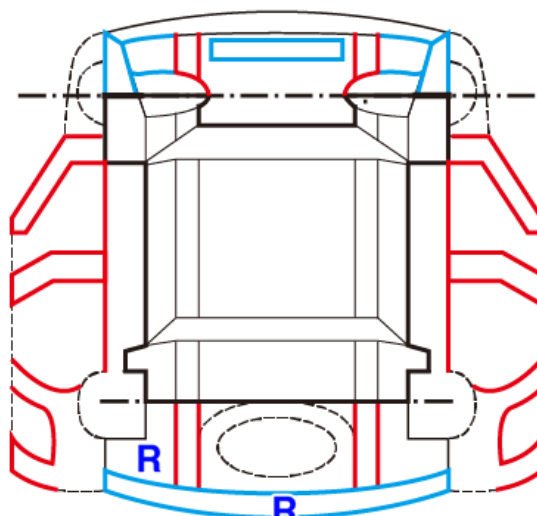
## 車體結構狀況註記

| 檢查項目 | 檢查結果 | 車身結構檢查結果描述 |
|---|---|---|
| 車身號碼 | ■ 本車無車身號碼異常之情事 | 右前葉子板有更換歷。左後龜底板外端(含後箱左底板外側)、後尾板有修復跡。 |

代號說明: R:有板金修復跡 X:有更換歷 B:有超過拳頭大之凹陷 S:生鏽
