# 裕隆集團 行將企業 SAVE車輛查定表

查定表編號 AC901325121005 查定日期 2025/12/10

車輛廠牌: BENZ 車輛型式: CLA45 AMG 引擎號碼: 133980800\*\*\*\*\*

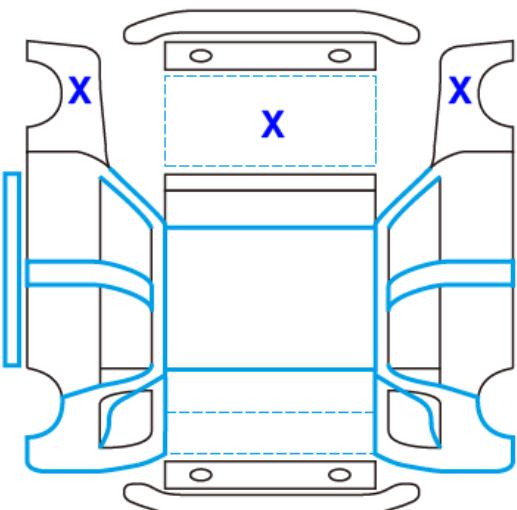
## 車身外觀狀況註記

檢查項目	檢查結果	車身結構檢查結果描述
車身號碼	<input checked="" type="checkbox"/> 本車無車身號碼異常之情事	左前葉子板、引擎蓋、右前葉子板、水箱上支架有更換歷。左大樑前段、右前劍尾前端有修復跡。左大樑前段有凹陷。
引擎號碼	<input checked="" type="checkbox"/> 本車無引擎號碼異常之情事	
泡水痕跡	<input checked="" type="checkbox"/> 本車無遭受泡水之情事

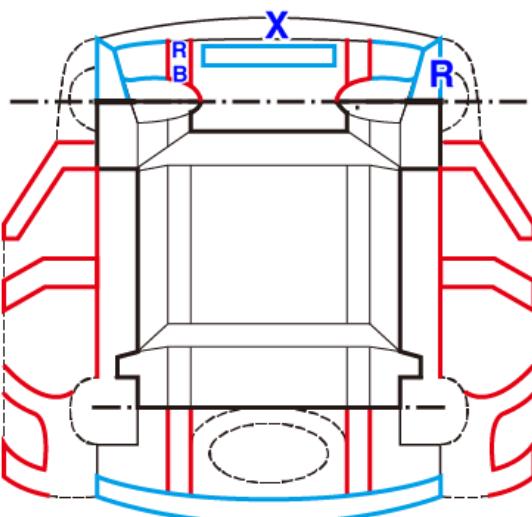
## 車體結構狀況註記

代號說明: R:有板金修復跡 X:有更換歷 B:有超過拳頭大之凹陷 S:生銹
